# 中山市体育运动学校迁建工程用地 土壤污染状况调查报告 (第一阶段)

责任单位：中山市人民政府南区街道办事处

编制单位：华远规划设计有限公司

编制日期：二〇二五年一月

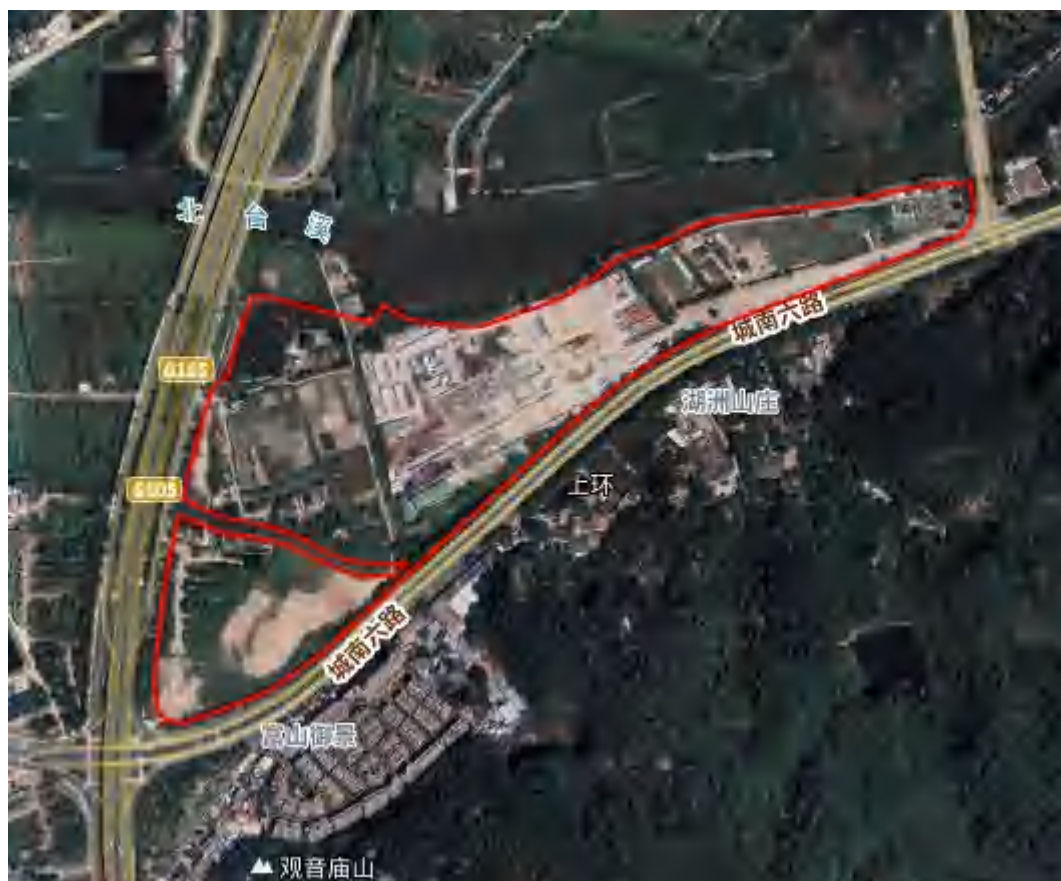
图 1-1 项目用地位置图

项目区位于中山市南区北台村，地块总面积 186450.71 平方米(折合 279.68 亩)，地块中心坐标为：经度：113.318762° E，纬度：22.434713° N。本次调查范围与该地块红线范围相一致。本项目调查范围及项目区现状地类，如下图所示。

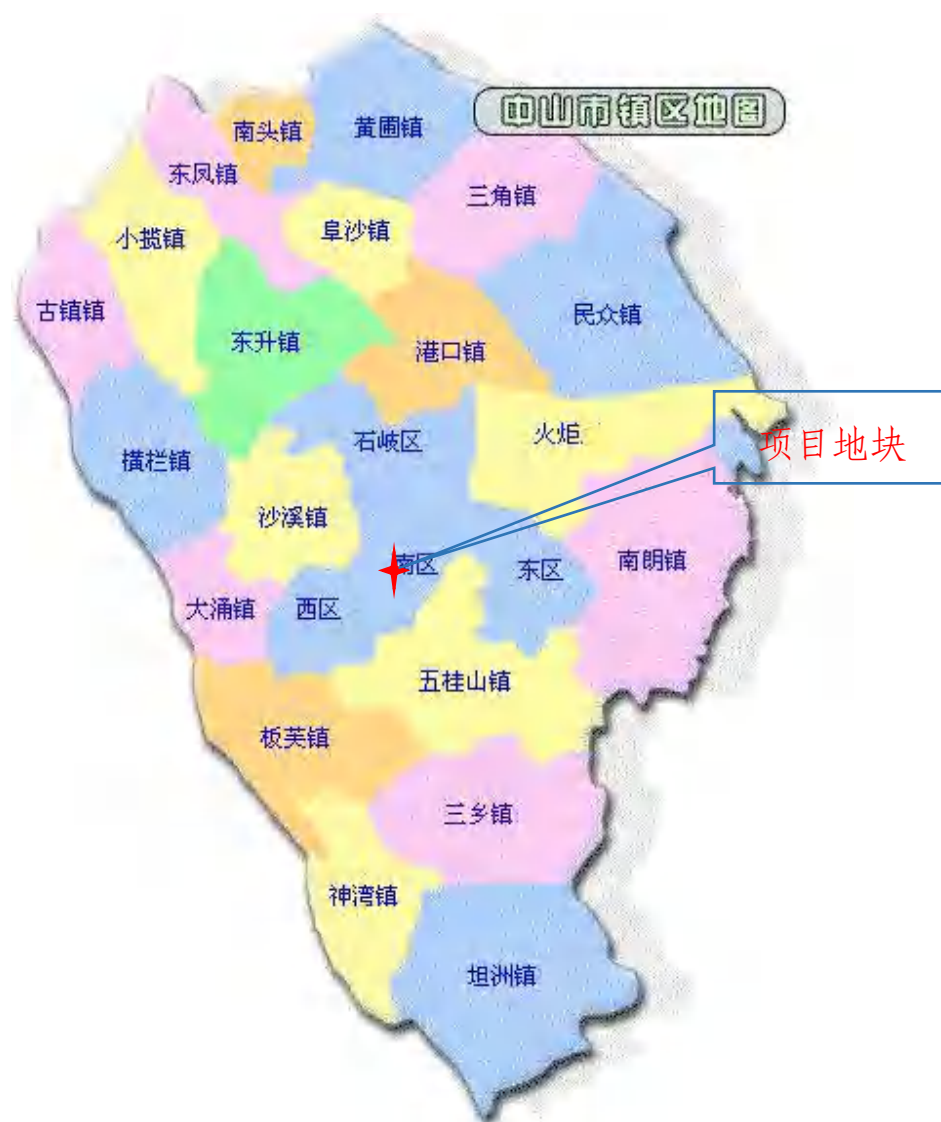
图 2-1 中山市镇区域图及调查地块位置图

本项目位于中山市南区街道北台村。项目地块四至情况如下：东至西环八路、西接 105 国道、南至城南六路、北接北台溪。项目地理位置与四至详见下图。

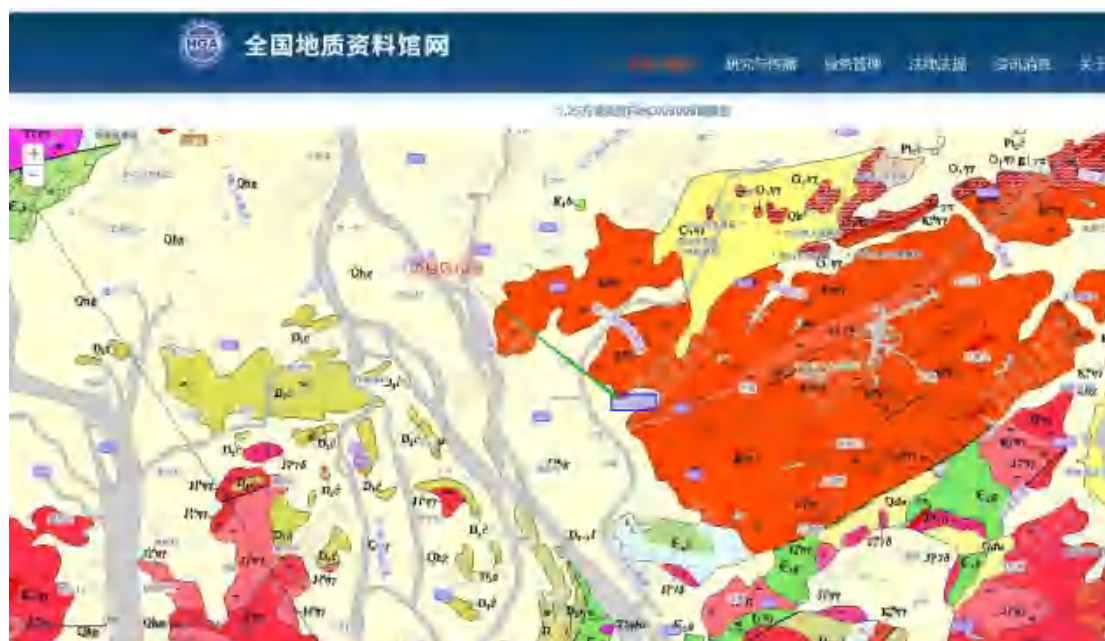
图 2-3 项目地块地质局部图

根据区域地质资料，区域地层主要为人工素填土层、第四系海陆交互相沉积层、第四系残积层及基岩，其中基岩地表出露很少，仅在残陵地带有零星出露。第四系堆积物广泛分布，为堆、冲积物、洪积物、海陆交互相沉积物及风化残积物，主要为粘性土、粉土、砂土、碎石土及淤泥、淤泥质土等，厚度及分布变化较大。基岩主要为燕山期（ $\gamma$ ）、白垩纪（K）地层，岩性为花岗岩、泥质粉砂岩、泥岩、泥质砂岩、砂质泥岩、砂岩或砂砾岩等。

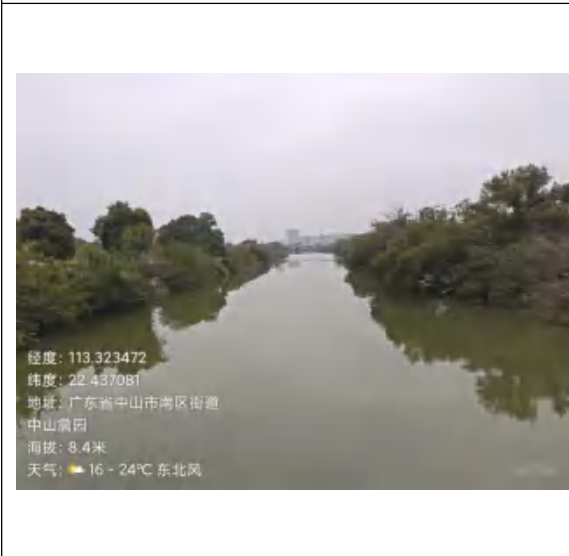
| <p>地块北侧北台溪现场照片</p> | <p>地块西南侧嘉乐花园现场照片</p> |

⑩地块东侧、西侧、南侧 50m 范围内皆为城市道路，不涉及电镀、表面处理、化工、医药、印染等重污染工业企业；地块北侧 50m 范围内为北台溪，据调查河道在水质条件良好，水质等级为Ⅲ级，河道周边为居民区，其生活污水均排入市政污水管网，没有对河道环境产生影响。

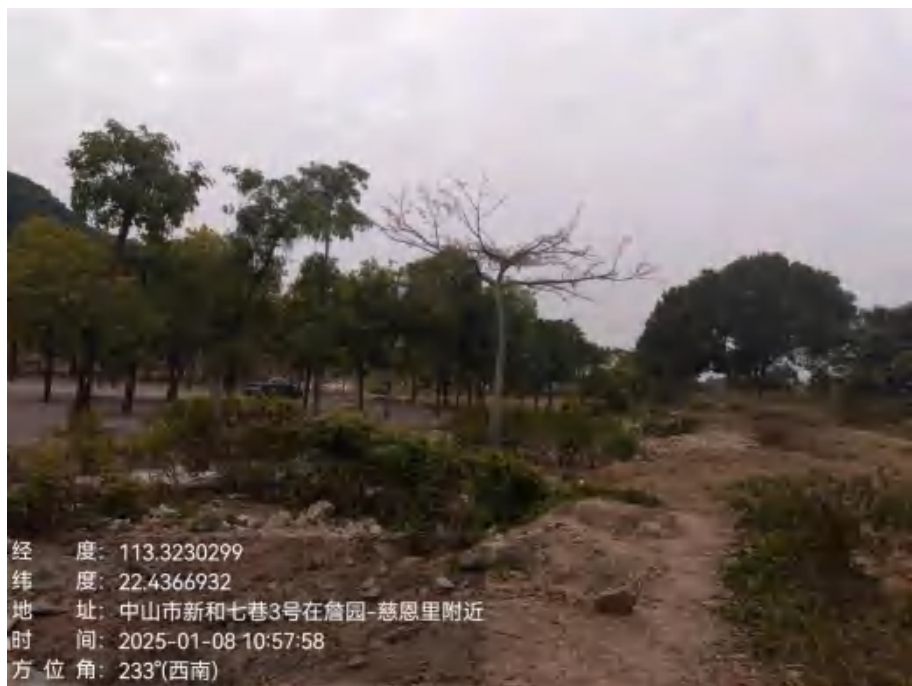
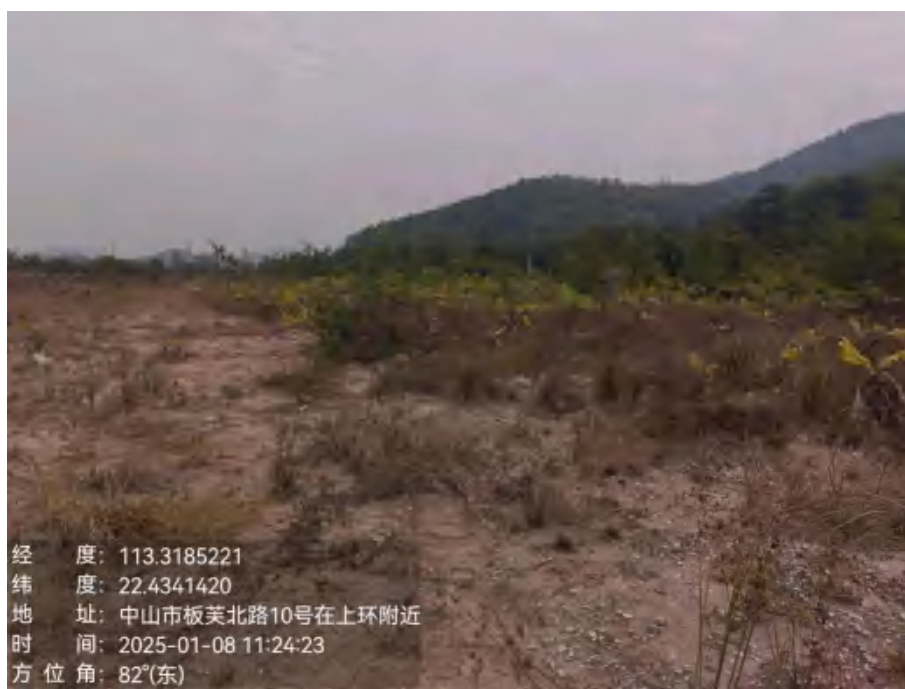
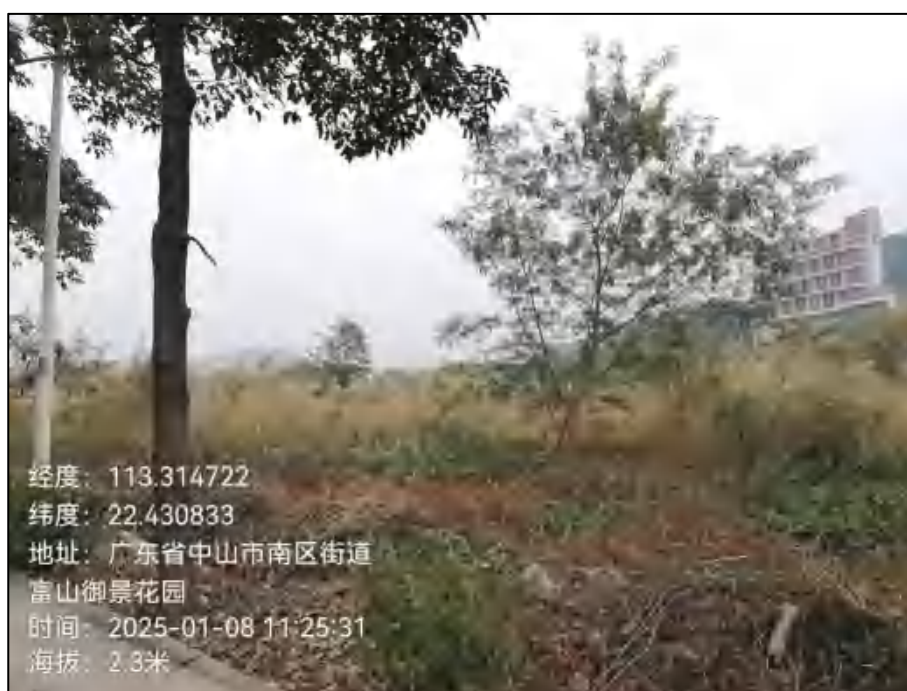
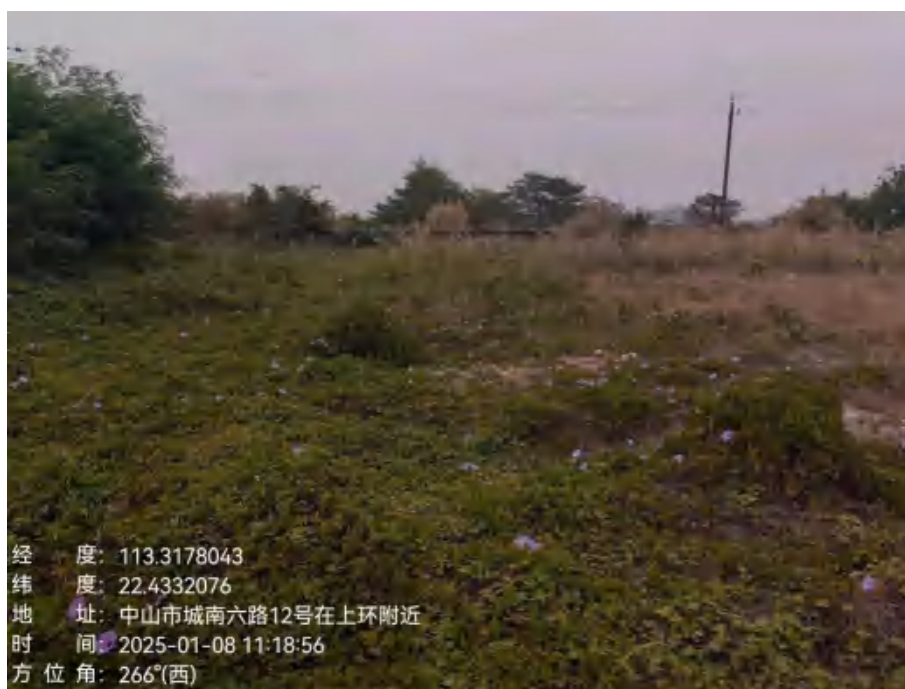
图 2-10 地块最新实地照片

现地块内均为空地。现场踏勘未发现污染痕迹和异常气味，无垃圾、固废堆放情况。现场踏勘期照片见下图所示：

(从地块东侧方向拍摄)

(从地块南方向拍摄)

(从地块西侧方向拍摄)

(从地块北侧方向拍摄)

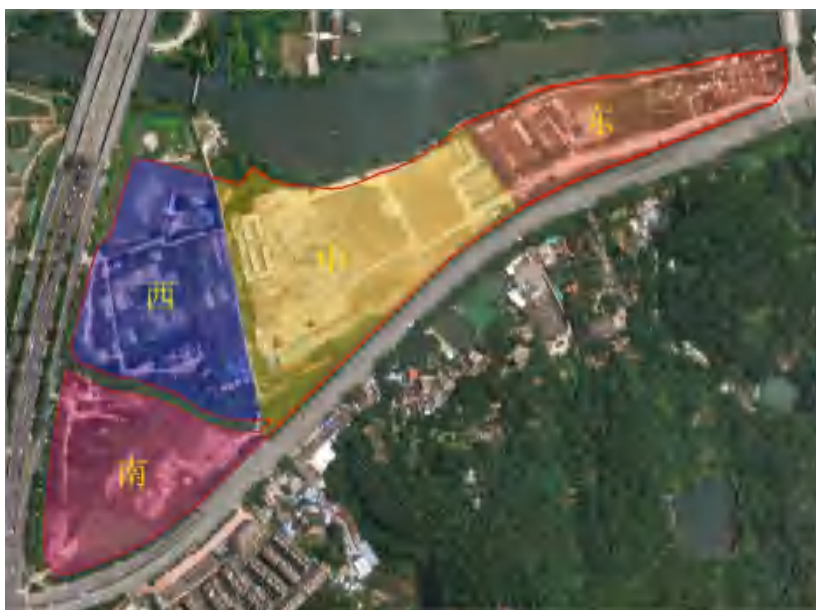
图 2-11 地块划分区域图

因地块面积较大，情况复杂，根据地块历史建设、地类变动等情况将地块划分东、西、中、南几个区域进行说明，划分区域如下图。

①地块南侧：2006 年地块内有少量建设用地，均为当地居民自建房，其余均为林地、果园、耕地及坑塘，这一时段可能存在污染迹象做了重点调查，结果为一般易降解农药，2006 年至 2010 年期间地块内并无太大变动，2011 年因 G105 国道施工，中铁十五局将南侧区域申请为临时用地，占地面积 33.4203 亩，作为钢筋加工场、制梁场和拌合站使用至 2012 年，因用地手续未完善，2013 年中铁十五局将临时用地进行复耕，复垦地类其他草地、水浇地以及果园，2014 年至今地块南侧并无太大变动，依旧为其他草地、水浇地以及果园；

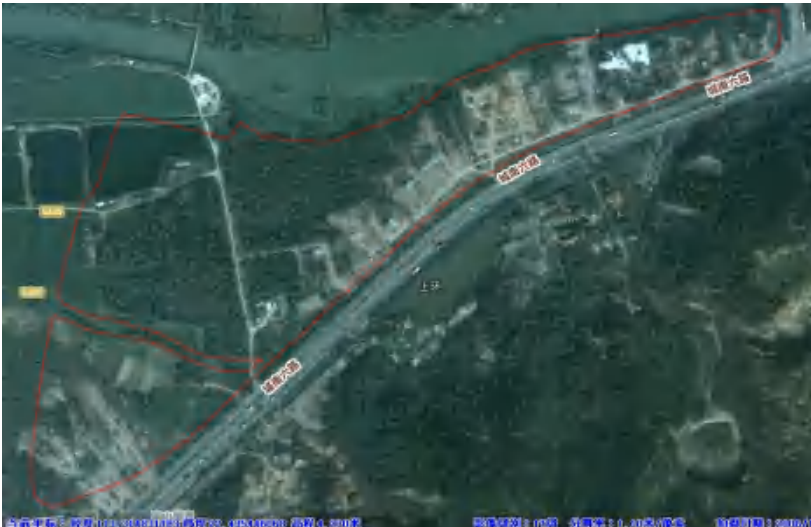
| 年份 | 历史变化情况 |
|---|---|
| <p>2006年卫星影像图</p> | <p>1、根据人员访谈和历史调查资料显示，2006年该地块内以农用地为主，建设用地范围较小，呈零散分布，靠近城南六路棚房为当地居民管理用房，不涉及污染；</p> <p>2、地块周边道路网络稀疏，河道自然岸线保持较好。</p> |

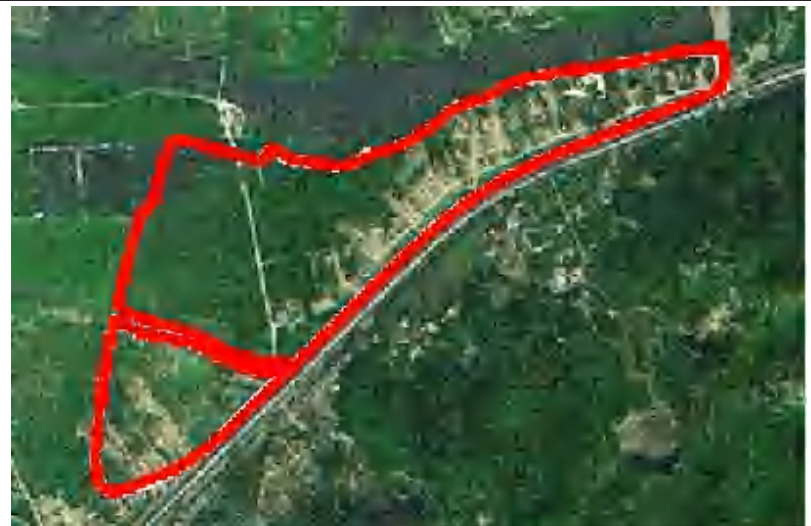
| 年份 | 历史变化情况 |
|---|---|
| <p>2007年卫星影像图</p> | <p>1、影像显示地块内未发生明显变动；</p> <p>2、地块周边道路网络稀疏，河道自然岸线保持较好。</p> |

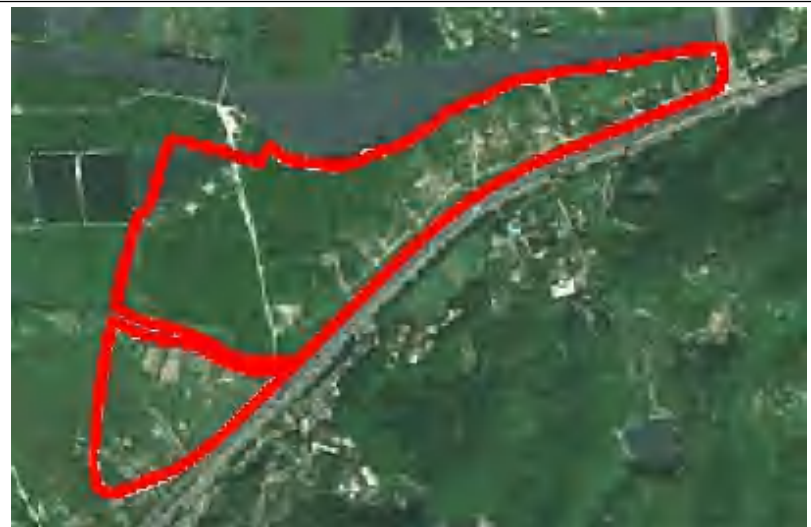
| 年份 | 历史变化情况 |
|---|---|
| <p>2007年卫星影像图</p> | <p>1、影像显示地块区域内仍然以农用地为主未发生明显变动；</p> <p>2、地块周边人为活动痕迹较少，河道自然岸线未发生明显变动。</p> |

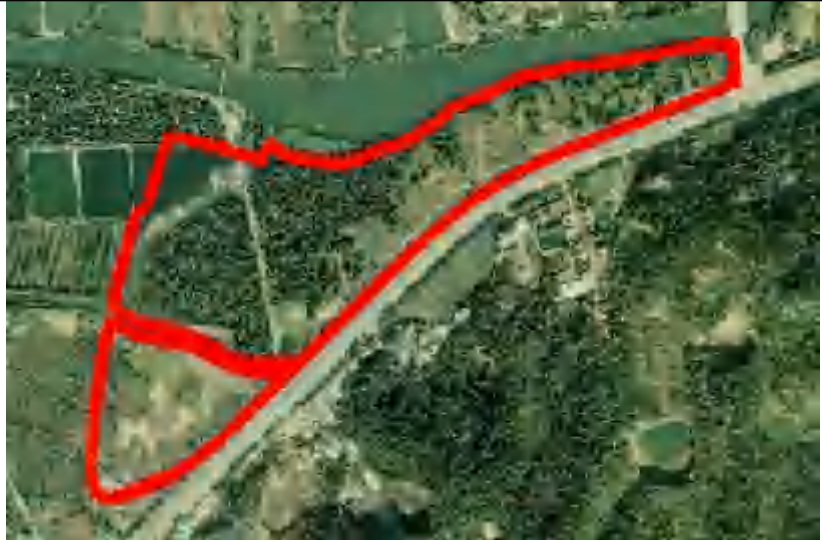
| 2008 年卫星影像图 | |

| | <p>1、影像显示地块内出现大规模开采活动，土壤表层植被减少，尤其是西部与中部边缘地区出现大量砍伐痕迹，有少量棚砖瓦房，但未进行硬底化。</p> <p>2、地块周边未发生明显变动。</p> |

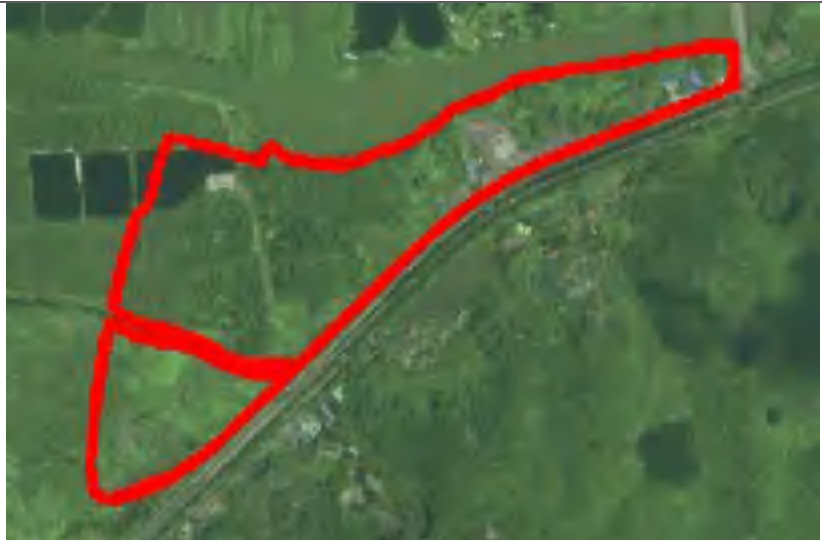
| 2009 年卫星影像图 | |

| | <p>1、影像显示地块内经砍伐区域已有植被覆盖，人为活动痕迹较少。</p> <p>2、地块周边区域无太大变动。</p> |

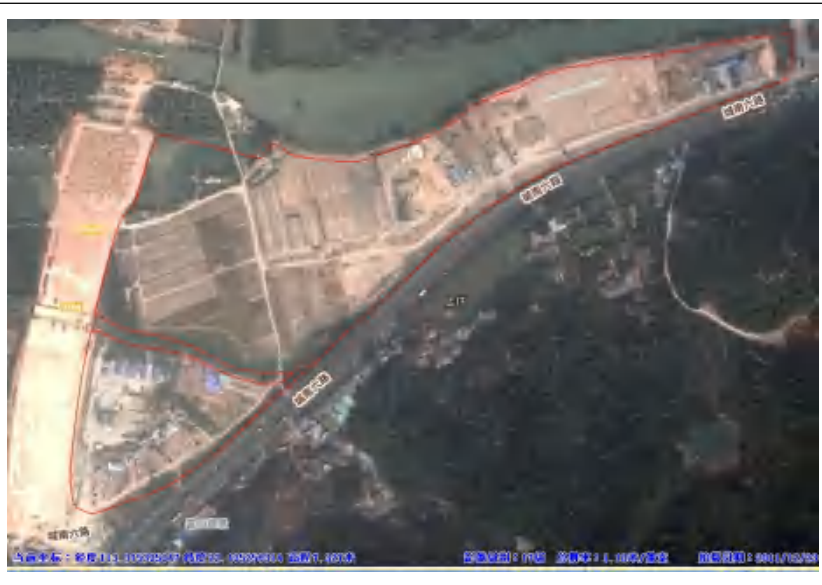
| 2010 年卫星影像图 | |

| | <p>1、地块内农田和自然植被大幅减少，地块南侧为中铁十五局申请临时用地，东侧为也鹭营，有配套建筑物。</p> <p>2、地块西侧 105 国道线植被已清除完成，河道自然岸线保持完好，其余位置无明显变化。</p> |

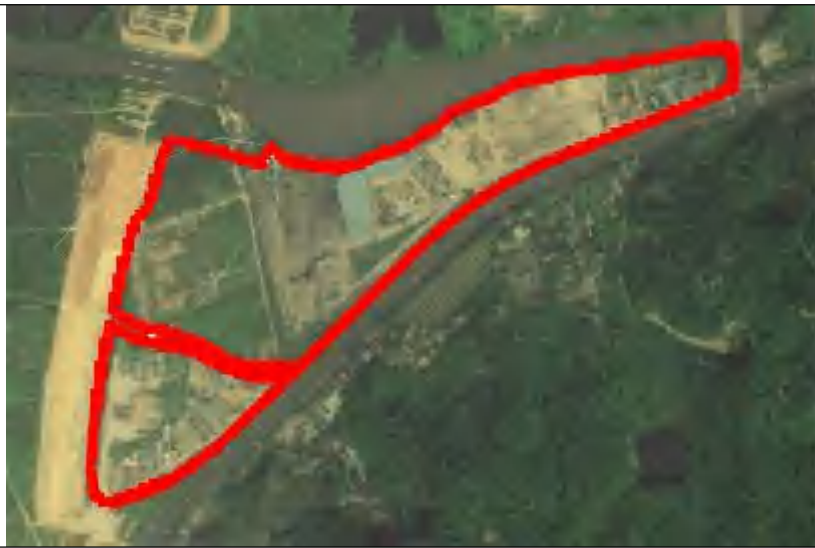
| 2011 年卫星影像图 | |

| | <p>1、地块内农田和自然植被大幅减少，南侧临时用地开始进行拆除，地块中部中铁十五局临时用地开始建设，东侧也鹭营配套建筑物开始拆除。</p> <p>2、地块西侧用地植被已清除完成，其余位置无明显变化。</p> |

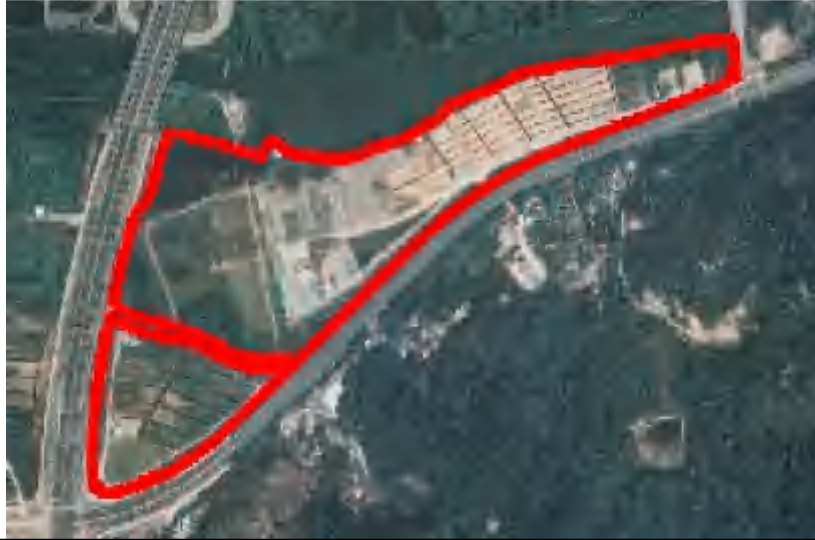
| <p>2012 年卫星影像图</p> | |

| | <p>1、地块南侧临时用地复垦完成，地块中部为中铁十五局申请临时用地，地块西侧无变动，地块东侧也鹭营地零星建筑物拆除完成。</p> <p>2、地块西侧道路主体已经建设完成，交通条件明显改善。</p> |

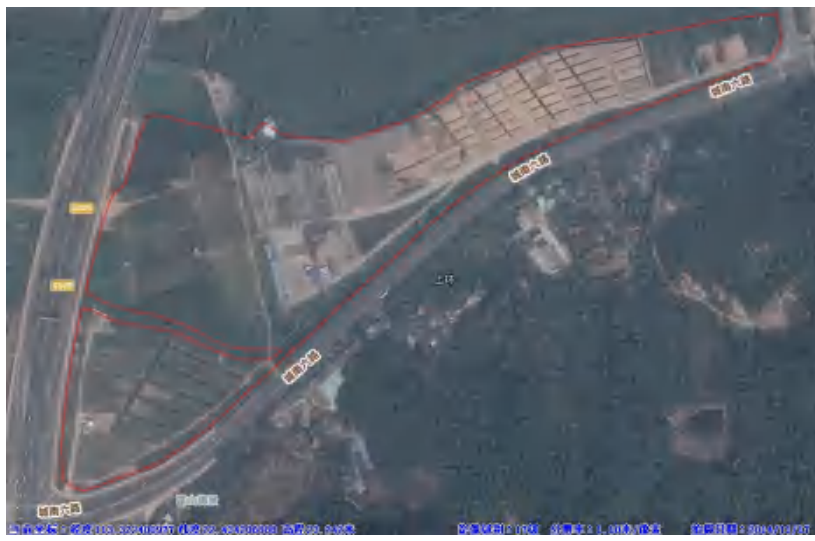
| <p>2013 年卫星影像图</p> | |

| | <p>1、地块内 2014 年相较于 13 年未发生明显变动；</p> <p>2、地块外侧有新增建设。</p> |

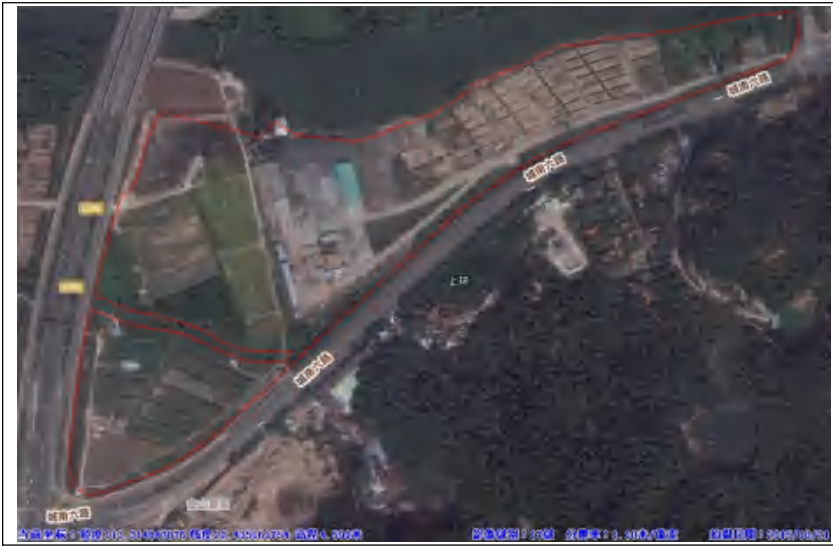
| <p>2014 年卫星影像图</p> | |

| | <p>1、地块内 2015 年相较于 2014 年未发生明显变动；</p> <p>2、地块外南侧富山御景区域地表清理。</p> |

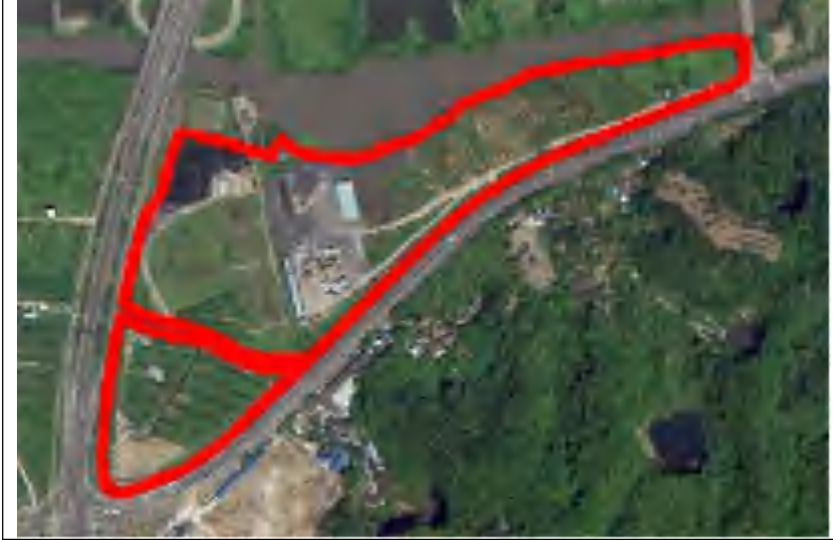
| 2015 年卫星影像图 | |

| | <p>1、地块内 2016 年相较于 2015 年未发生明显变动；</p> <p>2、地块外侧富山御景范围植被已清除。</p> |

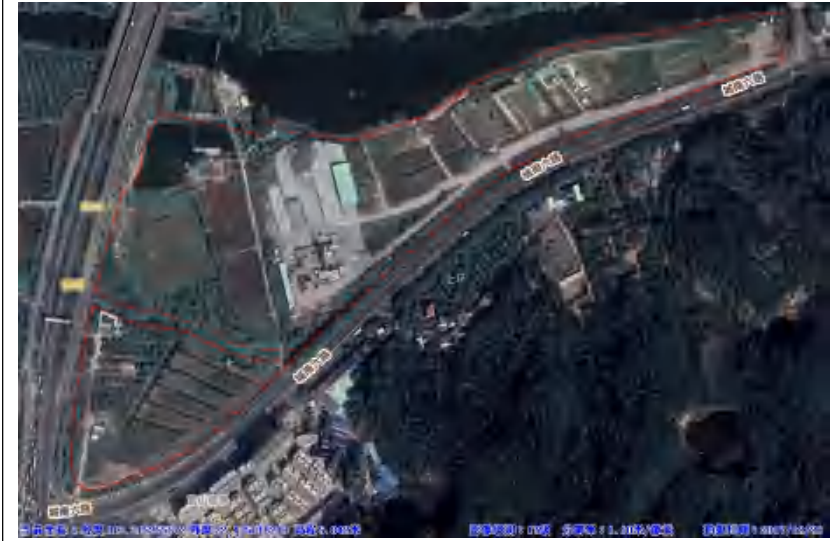
| 2016 年卫星影像图 | |

| | <p>1、地块内南侧、西侧、中部区域 2017 年相较于 2016 年未发生明显变动，地块东侧区域新增零星建筑物，为也鹭营地管理房；</p> <p>2、地块外侧富山御景已经建设完成且周边零散分布着新增住宅。</p> |

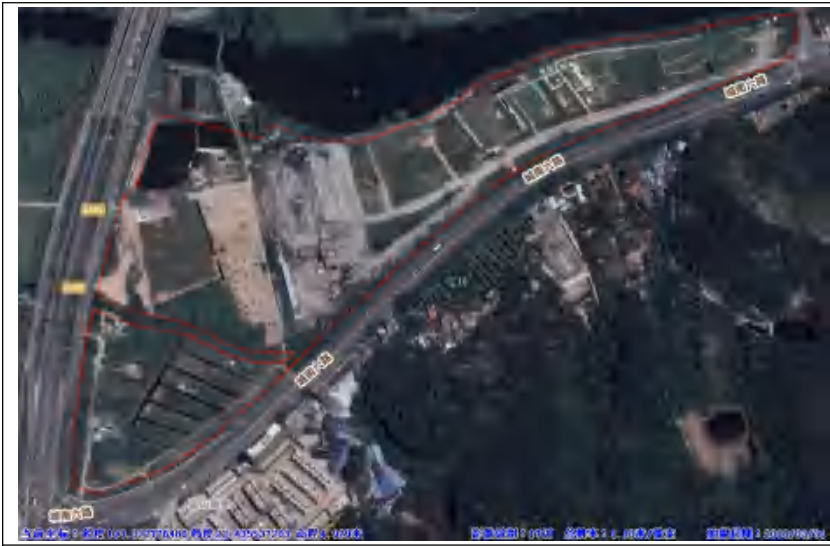
| 2017 年卫星影像图 | |

| | <p>1、地块内南侧、东侧、中部区域 2018 年相较于 2017 年未发生明显变动，地块有少量新增裸露区域。</p> <p>2、地块外侧无明显变化。</p> |

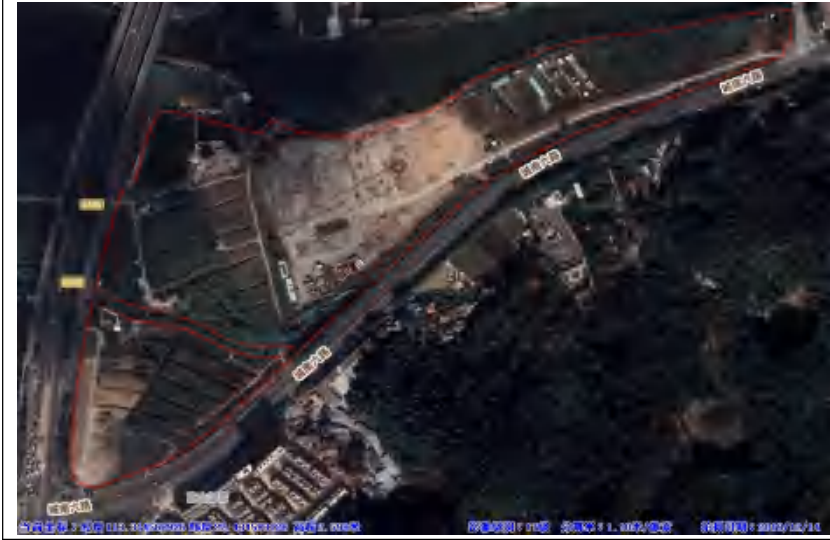
| <p>2018 年卫星影像图</p> | |

| | <p>1、地块中部区域有少量新增裸露区域，并未进行建设。</p> <p>2、地块外侧无明显变化。</p> |

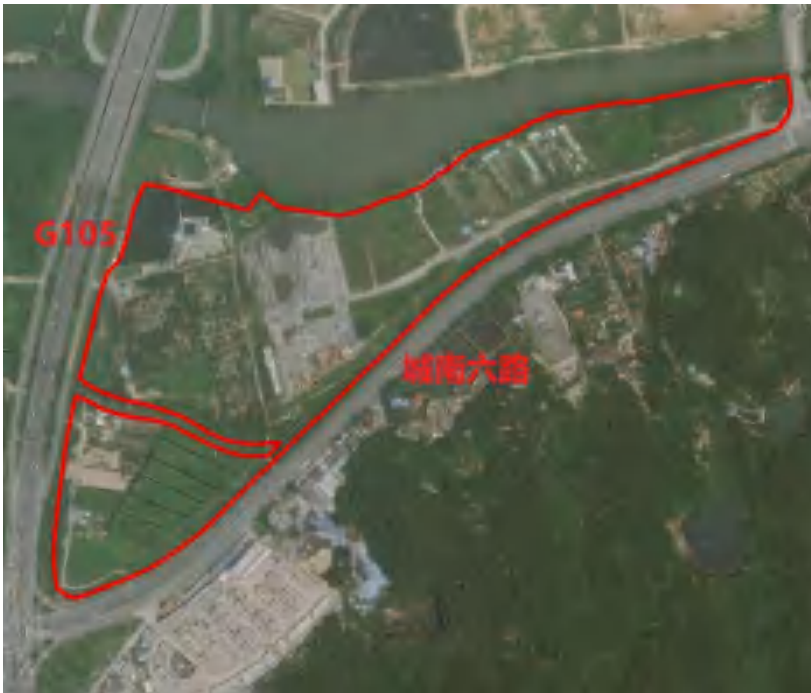
| <p>2019 年卫星影像图</p> | |

| | <p>1、地块中部对 2019 年裸露区域进行复绿，其余位置未发生变动；</p> <p>2、地块外侧无明显变化。</p> |

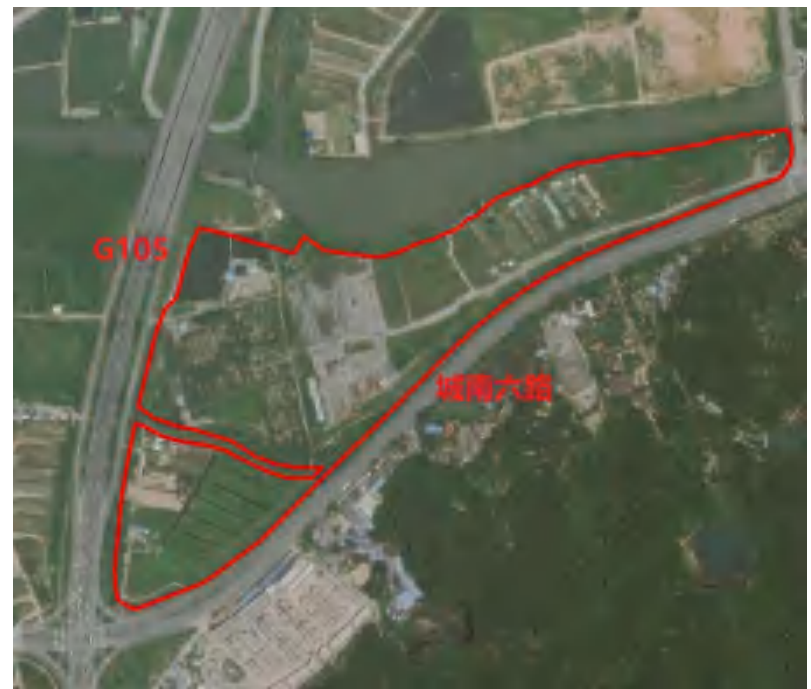
| <p>2020 年卫星影像图</p> | |

| | <p>1、地块内未发生明显变动；</p> <p>2、地块外侧无明显变化。</p> |

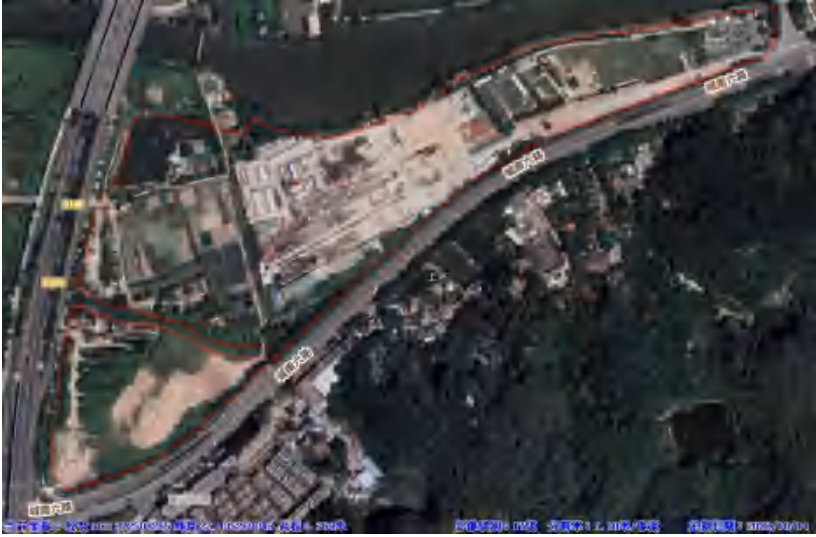
| <p>2021 年卫星影像图</p> | |

| | <p>1、地块中部因 105 国道建设需要中铁十五局申请临时用地面积扩大至 51 亩,用途为钢筋加工场、制梁场和拌合站,东侧道路扩大,南侧、西侧区域除部分裸露区域外并无明显变化。</p> <p>2、地块外侧无明显变化。</p> |

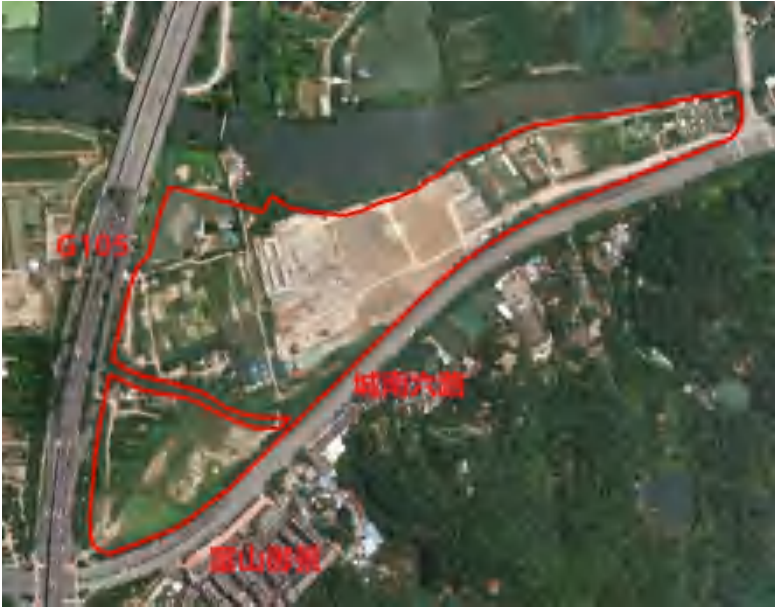
| <p>2022 年卫星影像图</p> | |

| | <p>1、23 年地块中部临时有用地硬底化部分已经拆除,残留零星建筑物及部分场内通道,地块南侧、西侧依旧裸露面积减少,地块东侧无明显变化。</p> <p>2、地块外侧建筑群明显增多。</p> |

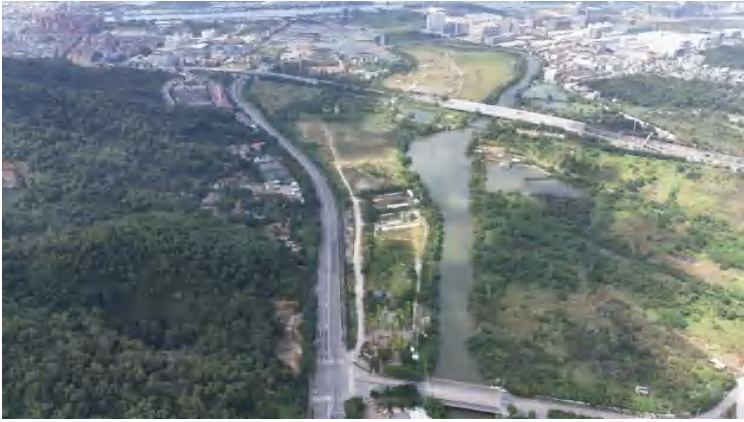
| <p>2024 年最新航飞图</p> | |

| | <p>最新航飞图中可识别出地块中部临时用地已拆除完成进行复绿,地块中仅余东侧部分道路未拆除完成,总体现状情况如下:地块南、西、中部区域为空地,东侧区域有少量硬底化道路。</p> |
